LAVORI DI MANUTENZIONE ALLE COPERTURE DEI FABBRICATI SRT DELLA  
PIATTAFORMA DI NOVI LIGURE

# PROGETTO ESECUTIVO #

RELAZIONE TECNICO ILLUSTRATIVA

GR-324.01

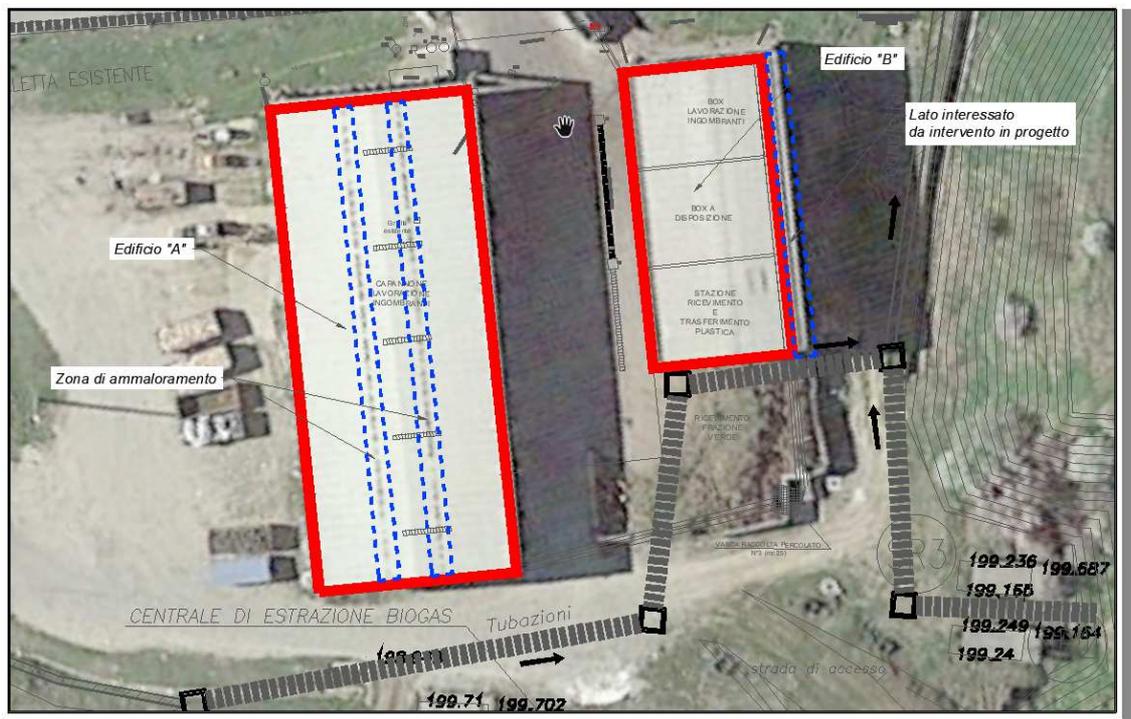
Edifici "A" e "B"

- EDIFICIO A (*capannone lavorazione ingombranti*)
  - Lastre di copertura in lamiera preformata non coibentata con deterioramento nella zona di sovrapposizione. Tale problematica determina infiltrazioni d'acqua al di sotto della copertura stessa provocando gocciolamenti in diverse zone del capannone.

- EDIFICIO B (*capannone box ingombranti*)
  - La parte terminale della copertura in ondulina di fibrocemento (lato est) risulta parzialmente distrutta a seguito di un incendio pregresso. Ciò ha compromesso la funzione ruscellamento delle acque meteoriche all'interno del canale di gronda perimetrale.

L'intervento in progetto prevede la sostituzione delle lastre in lamiera preformata danneggiate. A seguito di sopralluogo tecnico sono stati individuati gli interventi per la realizzazione dell'opera che di seguito sono riassunti:

1. Installazione di castello di salita e di parapetti di protezioni secondo le indicazioni del coordinatore della sicurezza.
  2. Smontaggio delle lastre ammalorate;
  3. Smaltimento delle lastre.

4. Rifacimento della piccola orditura costituita da listelli in legno.
  5. Fornitura e posa in opera di lastre di lamiera grecata.
  6. Installazione linea vita.

- EDIFICIO B (capannone box ingombranti)  
L'intervento in progetto prevede la sostituzione delle lastre in ondulina danneggiate dall'incendio. A seguito di sopralluogo tecnico sono stati individuati gli interventi per la realizzazione dell'opera che di seguito sono riassunti:

1. Smontaggio delle lastre ammalorate tramite PLE (piattaforma di lavoro elevabile);
    2. Smaltimento delle lastre.
    3. Fornitura e posa in opera di scossalina in lamiera di ferro zincata sp. 8/10 o equivalente.

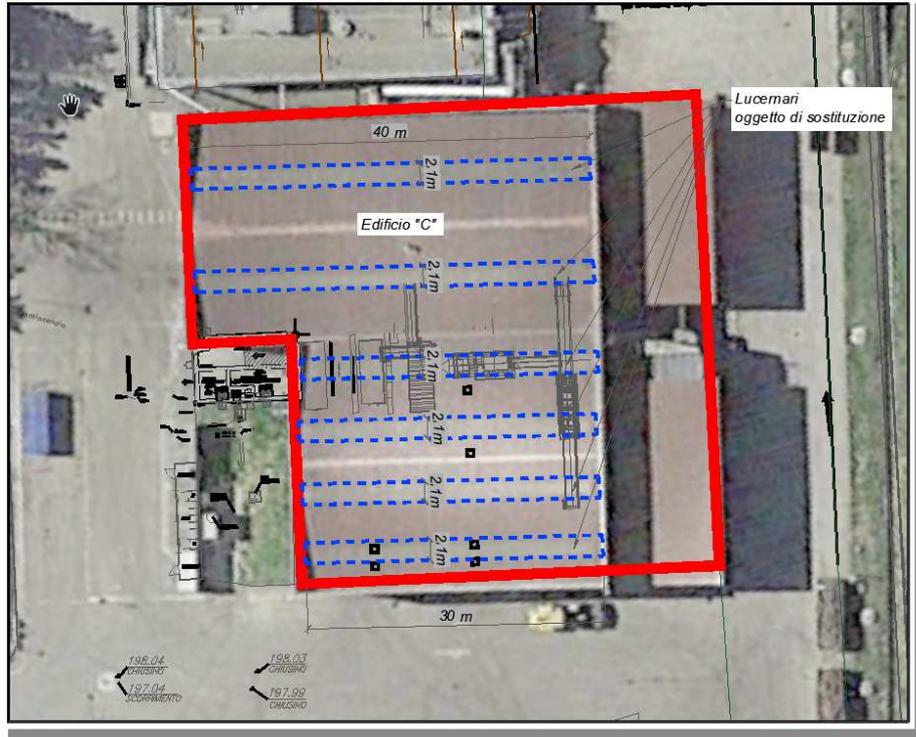
Edificio "C"

- EDIFICIO C (*impianto di selezione rifiuti - carico digestore*)
  - Questo capannone presenta una copertura in lastre in lamiera preformata non coibentata con lucernari costituiti da lastre traslucide.  
Si è rilevato tali lastre hanno perso buona parte della loro funzione di passaggio della luce naturale a causa della vetustà delle stesse e delle lavorazioni interne che producono polveri annerenti.

- EDIFICIO C (*impianto di selezione rifiuti - carico digestore*)  
L'intervento in progetto prevede la sostituzione delle lastre traslucide annerite. A seguito di sopralluogo tecnico sono stati individuati gli interventi per la realizzazione dell'opera che di seguito sono riassunti:

1. Installazione di castello di salita e montaggio di linea vita temporanea secondo le indicazioni del coordinatore della sicurezza.
    2. Smontaggio delle lastre traslucide;

3. Smaltimento delle lastre.
    4. Fornitura e posa in opera di lastre alveolari trasparenti in policarbonato.
    5. Fornitura e posa di rete certificata anticaduta elettrosaldata da porre al di sopra delle lastre alveolari.

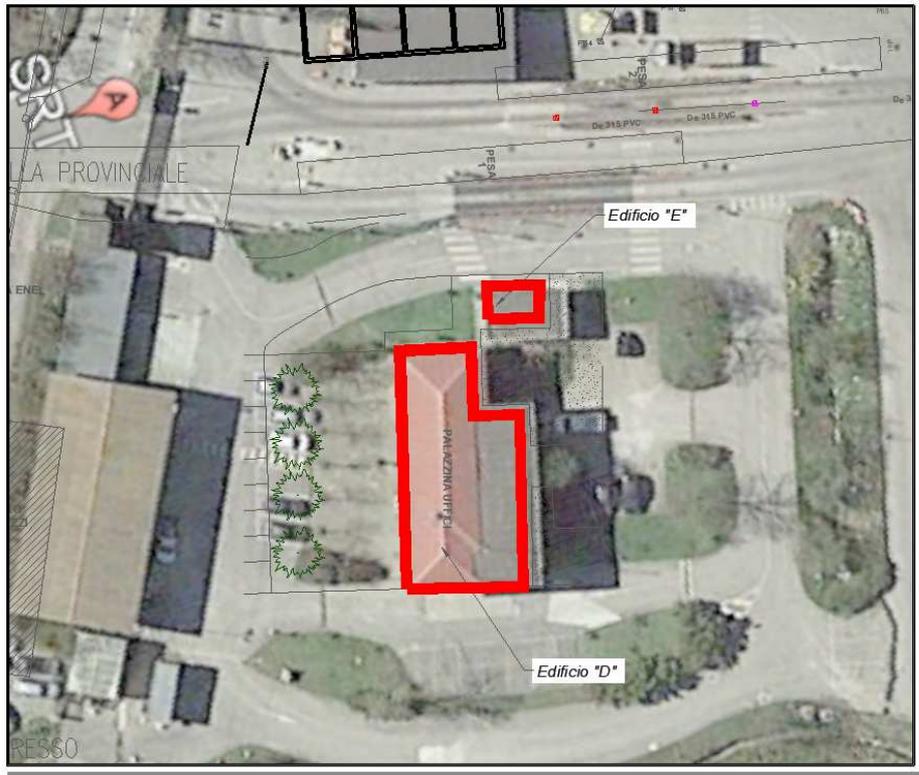
Edifici "D" e "E"

- EDIFICIO D (*palazzina uffici*)
  - È stato rilevato che la parte piana della copertura protetta con impermeabilizzazione bituminosa presenta delle lacerazioni che causano infiltrazioni con conseguente comparsa di macchie di umidità.

- EDIFICIO E (*locale pesa*)
  - Questo piccolo fabbricato presenta in alcuni punti delle pareti verticali dei distacchi di intonaco sempre imputabili alle infiltrazioni d'acqua dovute all'usura della impermeabilizzazione bituminosa della copertura piana.

6. Pulizia delle grondaie.
  - EDIFICIO D (palazzina uffici)  
L'intervento in progetto prevede il ripristino dell'impermeabilizzazione bituminosa della copertura piana ove occorrente. A seguito di sopralluogo tecnico sono stati individuati gli interventi per la realizzazione dell'opera che di seguito sono riassunti:

1. Installazione di castello di salita secondo le indicazioni del coordinatore della sicurezza.
    2. Impermeabilizzazione a vista previa imprimitura della superficie con primer bituminoso in fase solvente.

- EDIFICIO E (locale pesa)  
L'intervento in progetto prevede il ripristino dell'impermeabilizzazione bituminosa della copertura piana ove occorrente e il rifacimento delle parti di intonaco distaccate. A seguito di sopralluogo tecnico sono stati individuati gli interventi per la realizzazione dell'opera che di seguito sono riassunti:

3. Spicconatura delle porzioni di intonaco in via di distacco.
4. Pulitura delle superfici.
5. Ripristino degli intonaci nelle zone danneggiate con successiva integrazione mediante l'uso di intonaci a base cementizia.
6. Opere di tinteggiatura.
- 7.
